しせきおおやまざきかわらがまあと 史跡大山崎瓦窯跡 現地説明会資料

調査回数 大山崎町第 69 次遺跡確認調査 (7YYMS' EG10 地区)
 調査地 京都府乙訓郡大山崎町字大山崎小字永福寺
 調査対象 史跡大山崎瓦窯跡 (1 号窯・9 号窯・10 号窯)
 調査期間 平成 25 年 5 月 31 日～8 月中旬
 調査面積 150 m²
 調査原因 史跡整備に伴う発掘調査
 調査主体 大山崎町教育委員会

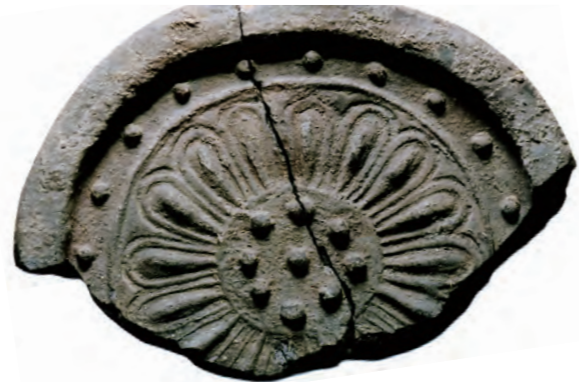
写真 1 1 号窯の窯材に使用された軒丸瓦 OY102 型式 (西賀茂瓦窯からもち運ばれた瓦範)

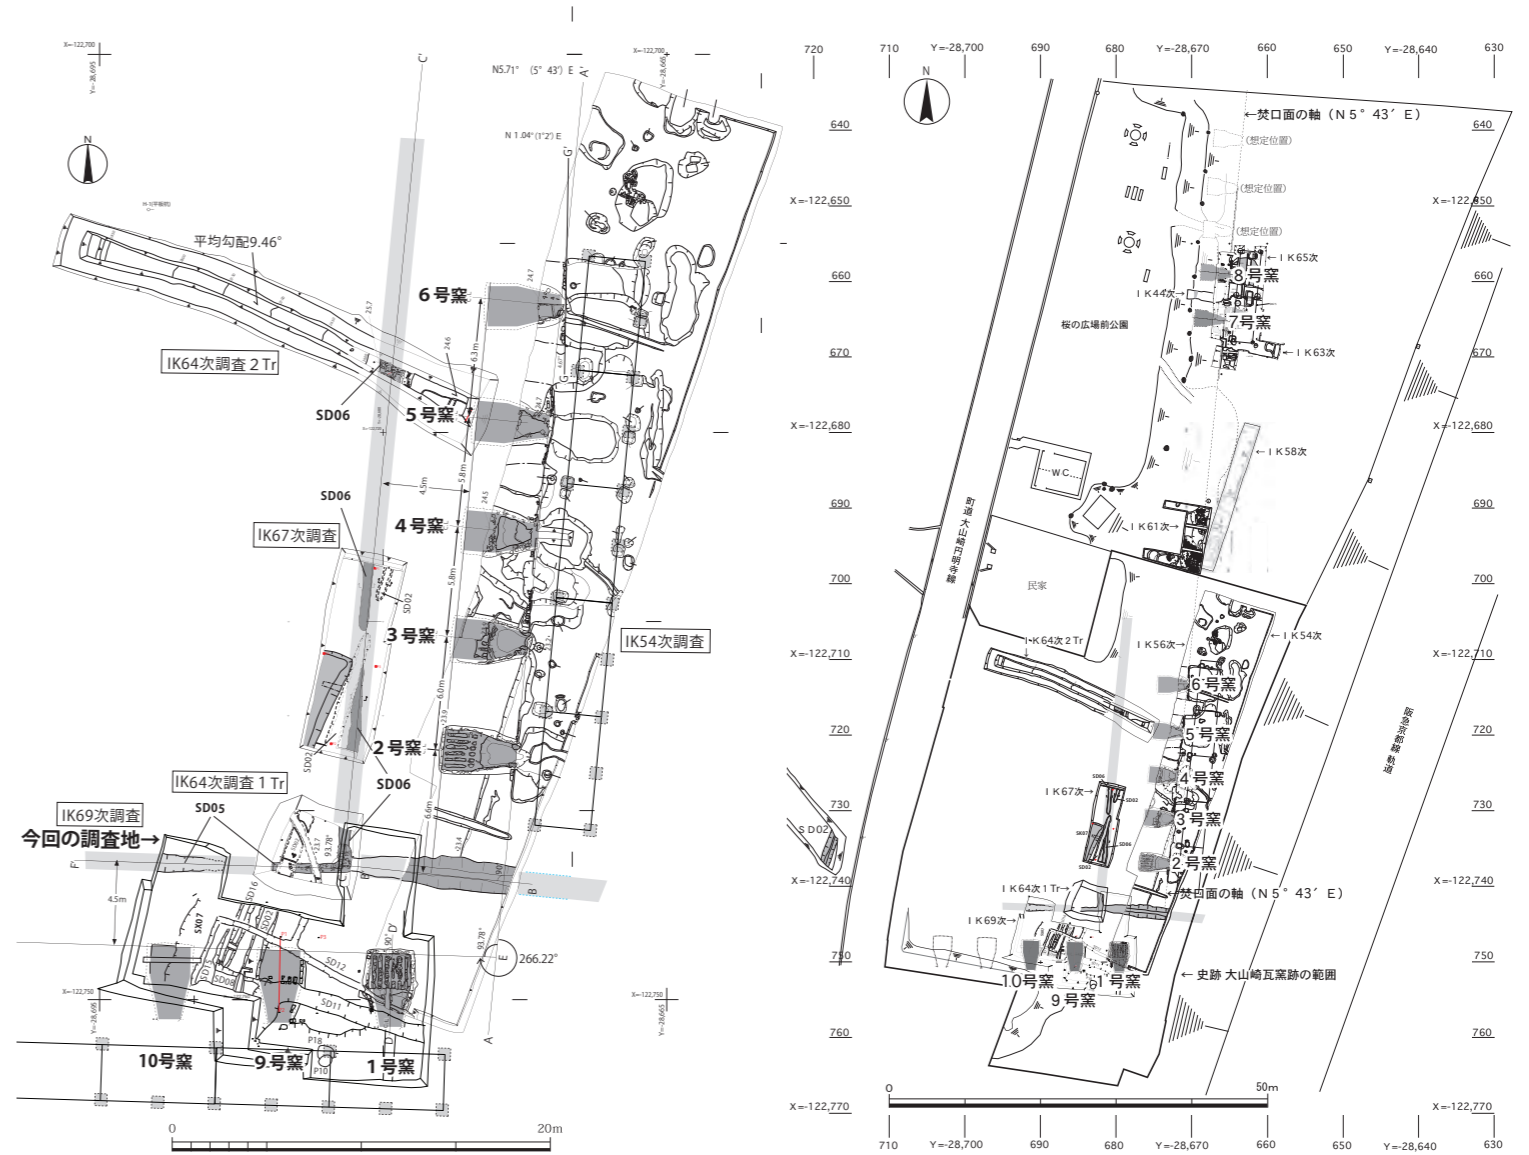
第 3 図 史跡指定地平面図 (1 : 400)

第 4 図 大山崎瓦窯全体平面図 (1 : 1,000)

今回の調査は、今後の整備に必要な情報を得るために実施いたしました。その結果、1 号窯に連続して西側に 2 基の瓦窯を検出し、これを 9 号窯・10 号窯と銘名しました。また、これらの北側には排水溝が、南側には前庭部の建物の柱穴が検出されています。これらは、2 号窯から 6 号窯における瓦窯と排水溝・前庭部建物などの付属施設を約 270 度回転させた位置関係で配置させています。10 号窯の周囲で出土した瓦片は、西側から廃棄された状況で堆積していますので、この西側には、さらに瓦窯の存在が予測されます。

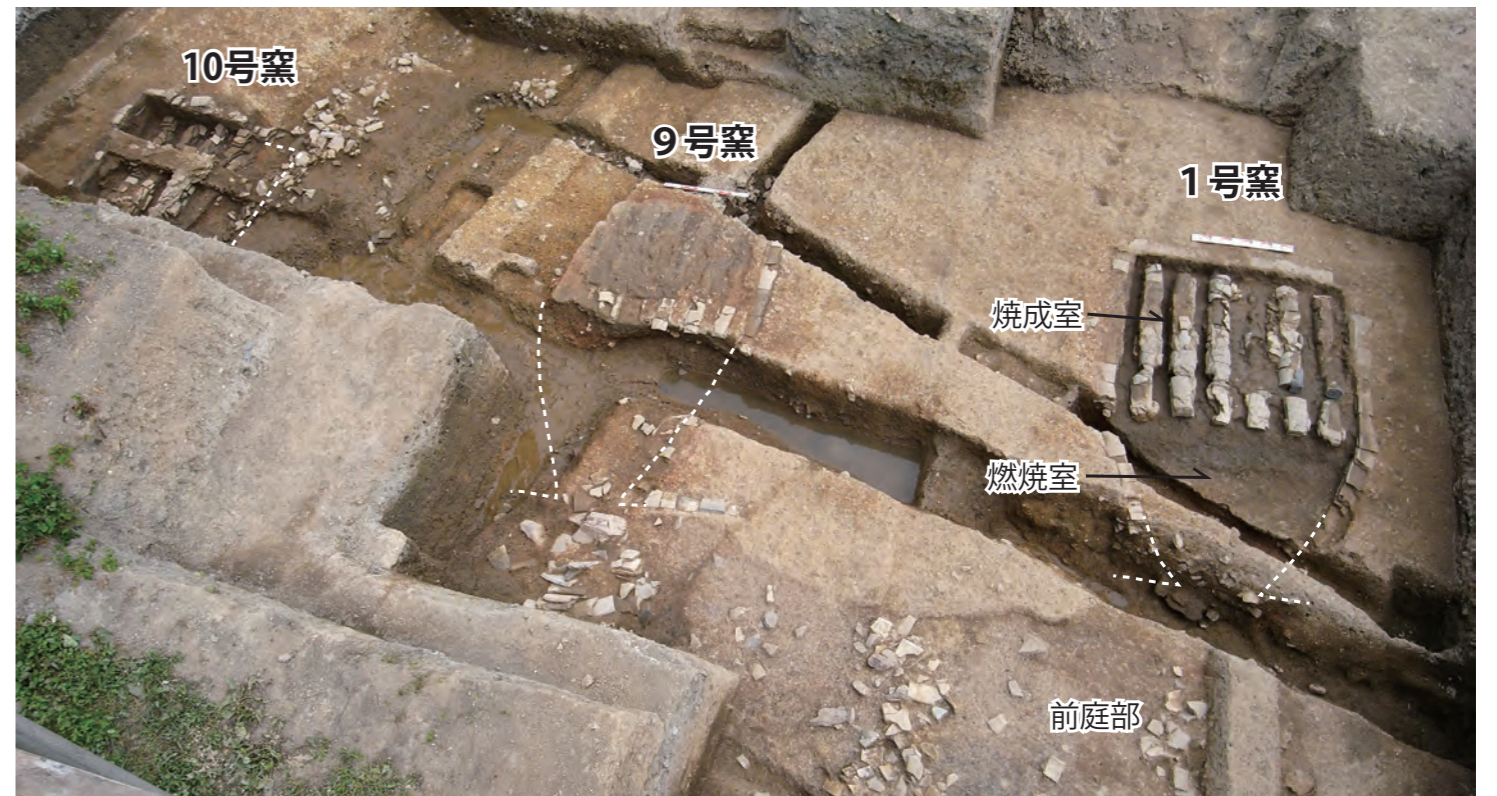
写真 2 左 (西) から 10 号窯・9 号窯・1 号窯 (南から撮影)

今回の調査では、南に開口する瓦窯群の存在が明らかになりました。この一群は、東へ開口する北・南二つの群と同じ規格で配置され、各瓦窯も同じ規格で統一されています。したがって、大山崎瓦窯は、全体として大規模な操業を成立当初から計画的に実施した姿として理解できます。このあり方は、遷都に伴う大量の需要に対して、瓦生産を計画的に実施しようとした平安京の造瓦体制の実態が反映されているといえます。
