大山崎町学校施設長寿命化計画

2 0 1 9 年 3 月

大山崎町教育委員会

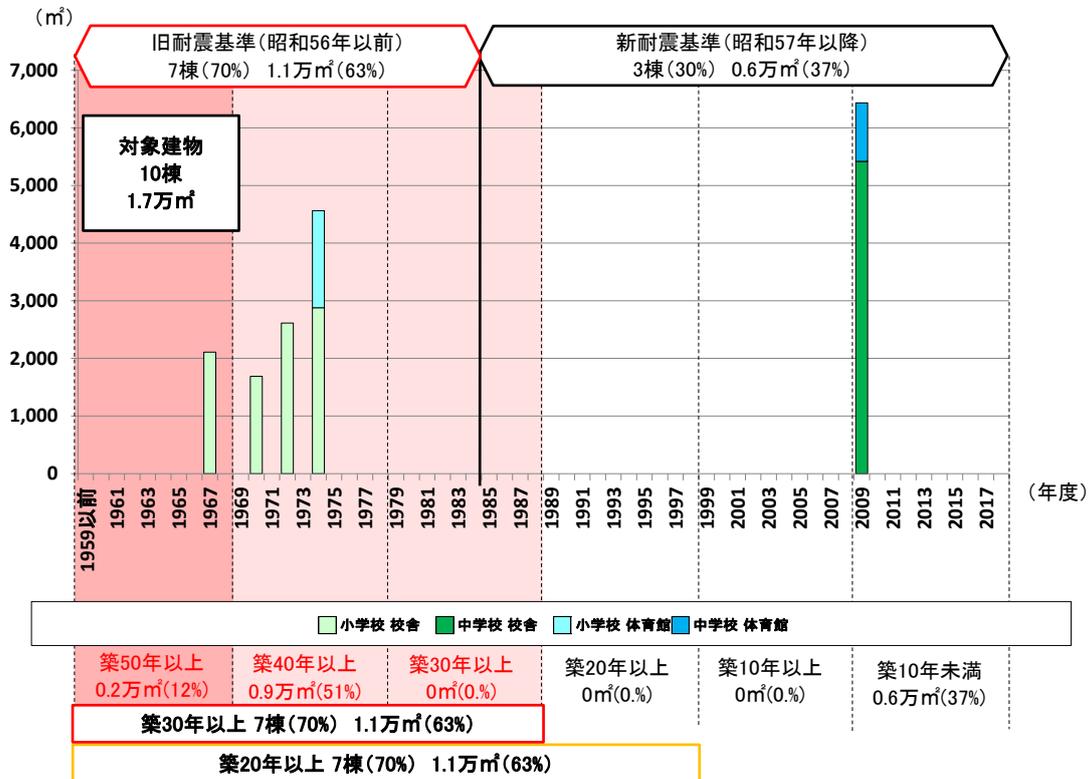
図 学校施設の建築年度別保有量（延床面積）

対象施設の延床面積を建築年度別にみると、築40年以上50年未満が約51%、築50年以上が約12%と、築年数30年以上の建築物が全体の約63%を占めています。これらはいずれも小学校が該当します。

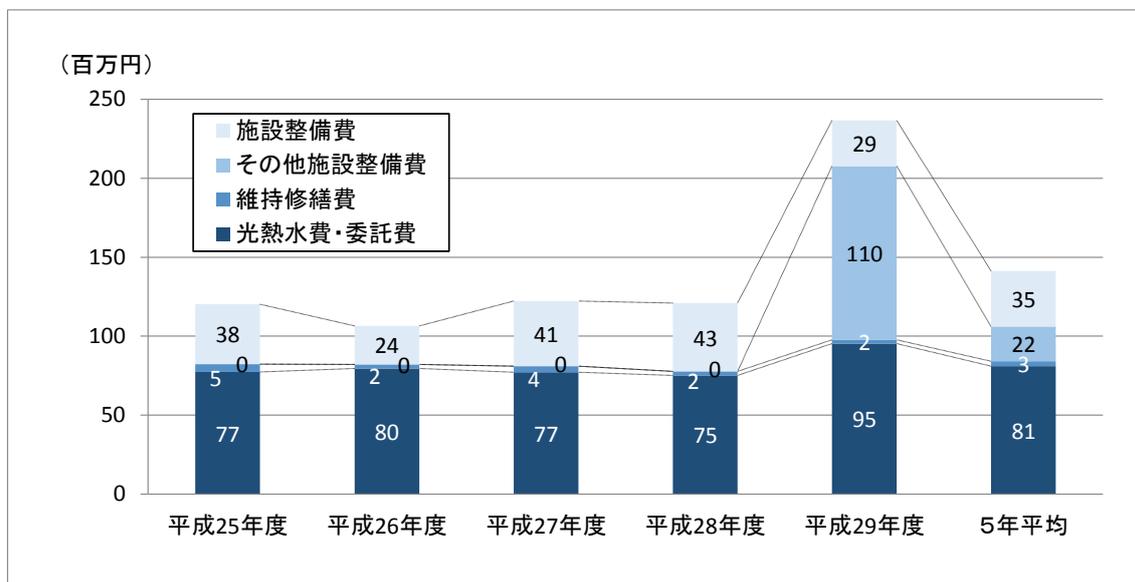
図 施設関連経費の推移

平成 25 年度	平成 26 年度	平成 27 年度	平成 28 年度	平成 29 年度	平均	¥/㎡
施設整備費	37,855,650	24,452,496	41,187,960	43,302,600	29,022,840	35,164,309	1,917
その他施設整備費	-	-	-	-	109,995,858	21,999,172	1,199
維持修繕費	5,004,239	2,446,446	3,865,496	2,390,470	2,368,991	3,215,128	175
光熱水費・委託費	77,311,284	79,609,165	77,194,704	75,209,790	95,274,389	80,919,866	4,411
小計	120,171,173	106,508,107	122,248,160	120,902,860	236,662,078	141,298,476	7,703

施設関連経費の平均(5年間)	⇒	141,298,476	7,703
----------------	---	-------------	-------

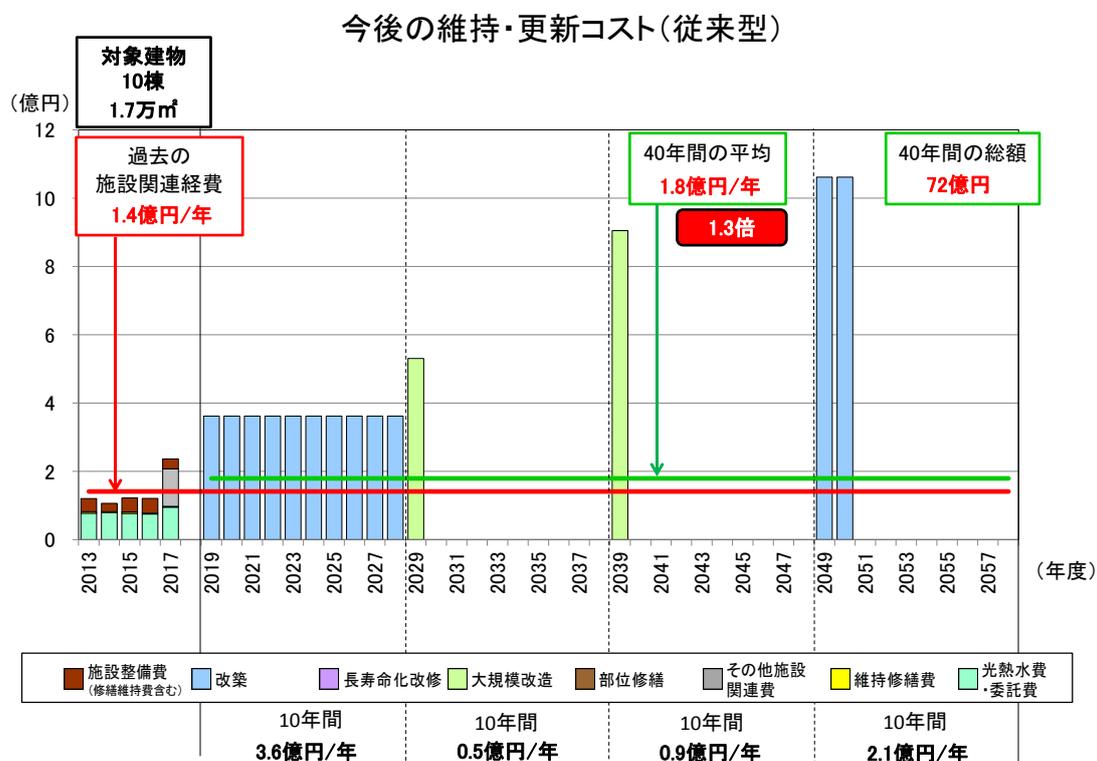
図 今後の維持・更新コスト（従来型）

築後 40 年程度で改築する従来型管理を行った場合に、今後 40 年間における維持・改築のコストは総額約 72 億円、約 1.8 億円/年になります。対象施設に築後 40 年を経過している施設があるため、改築が直近で発生する試算となります。

過去 5 年間の施設関連経費が約 1.4 億円/年と比べると、約 1.3 倍の状況となっています。

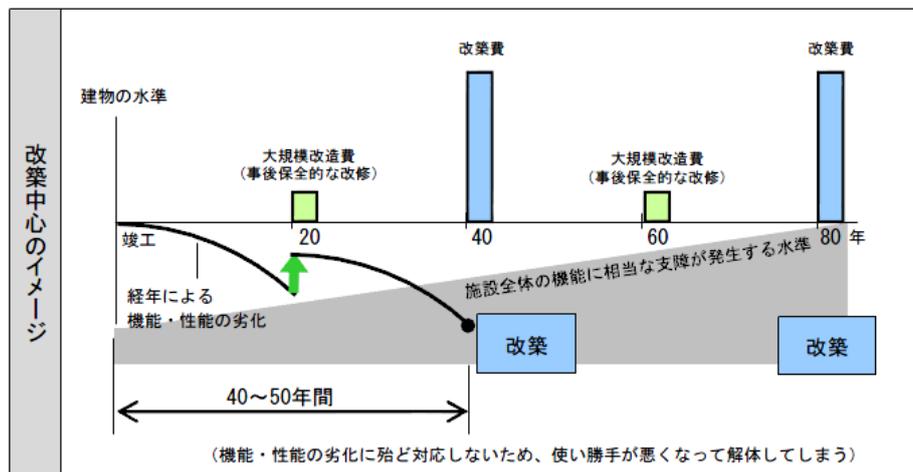
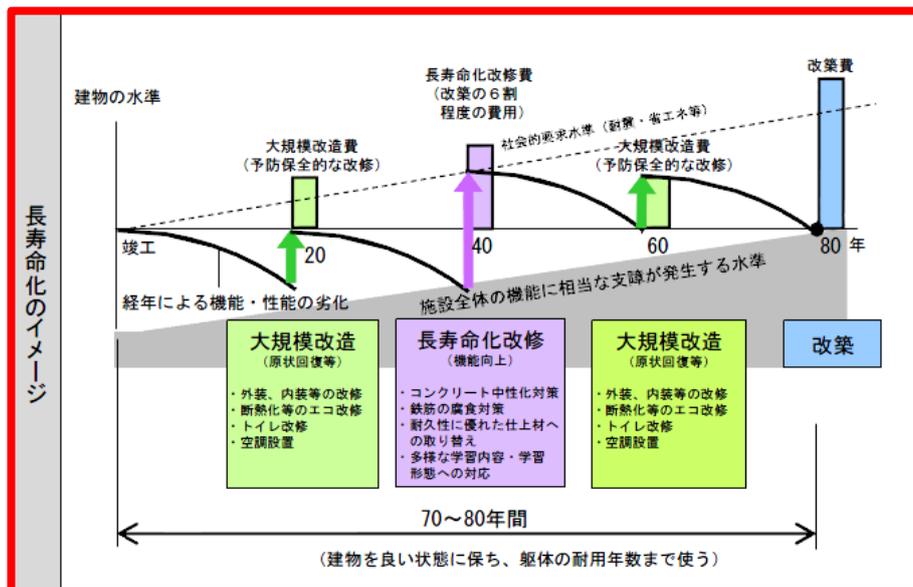
資料：文部科学省「学校施設の長寿命化計画策定に係る手引」より作成
図 改築中心から長寿命化への転換のイメージ

これに対して、予防保全的な改修は、損傷が軽微である早期段階に予防的な修繕等を実施することにより、突発的な事故を減少させ、改修費用の抑止につながるなど、機能の保持・回復を図る管理手法をいいます。また、定期的な点検を行うことにより、事後保全的な改修と比較すると施設を長く使用することができます。

今後は、建替えから、長寿命化による改修に切り替え、部位改修を併用した整備を行うこととします。

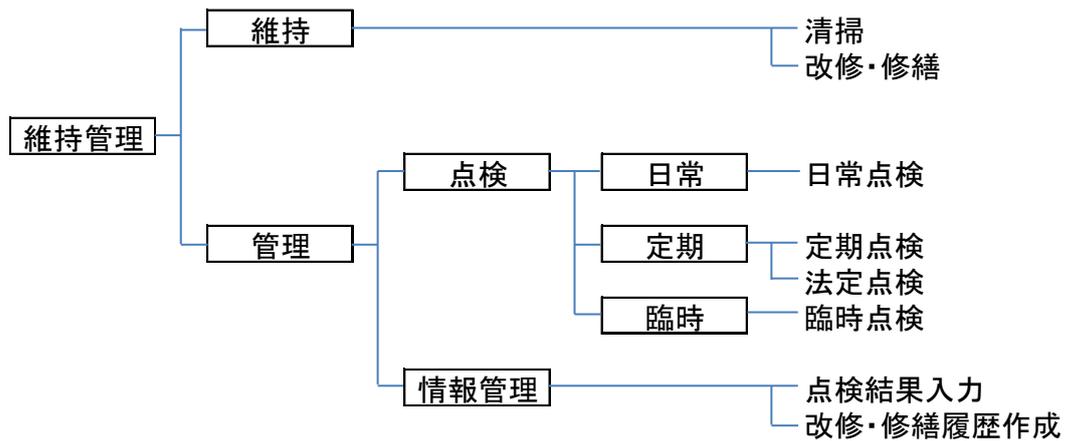
図 維持管理、各種点検項目

長寿命化を図るためには、計画的な改修工事だけでなく、日常的・定期的に施設の点検や清掃、情報管理を行うことが必要です。

日常的、定期的に維持管理を行うことで、建物の劣化状況を詳細に把握でき、より早く不具合に気づくことができるため、施設に応じた維持、改修内容や時期を計画に反映することができます。

今後、施設の劣化状況等の的確な把握と改修等の優先順位を検討するため、概ね3年ごとに劣化状況調査を実施します。

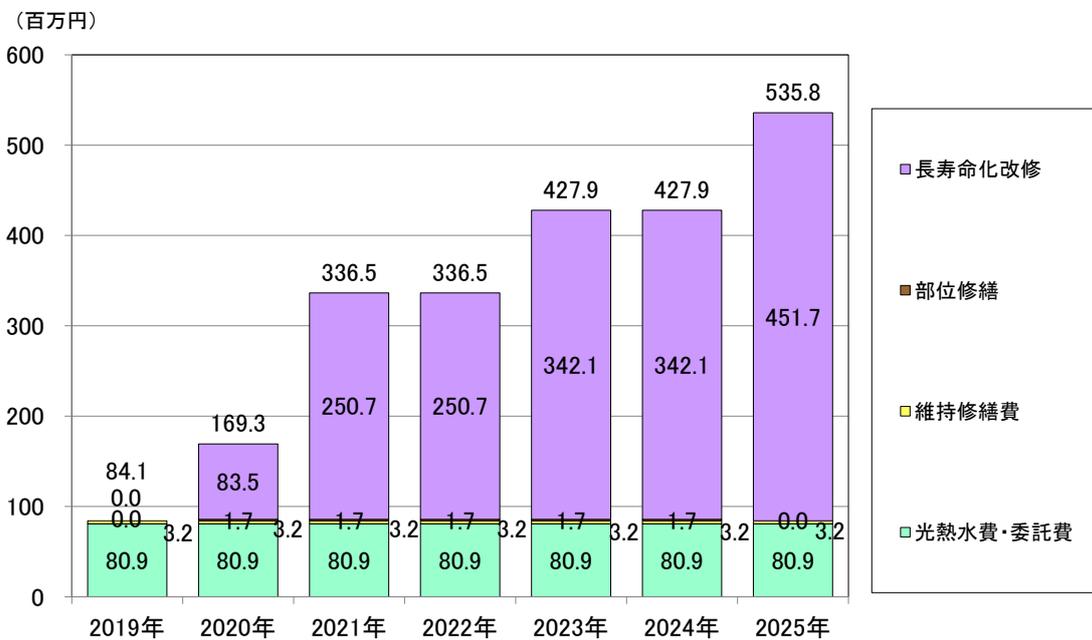
図 直近7年の個別施設の整備計画

事業名称		(百万円)													
		2019		2020		2021		2022		2023		2024		2025	
		H31		H32		H33		H34		H35		H36		H37	
年度		学校名	事業費	学校名	事業費	学校名	事業費	学校名	事業費	学校名	事業費	学校名	事業費	学校名	事業費
施設整備費	新增築事業														
	改築事業														
	耐震化事業 (非構造部材の 対策含む)														
	長寿命化改修			大山崎小学校 北校舎	83.5	大山崎小学校 北校舎 管理棟	83.5 167.2	大山崎小学校 北校舎 管理棟	83.5 167.2	大山崎小学校 北校舎	83.5	大山崎小学校 北校舎	83.5	大山崎小学校 南校舎 体育館	98.4 83.3
				第二大山崎小学校 体育館	1.7	第二大山崎小学校 体育館	1.7	第二大山崎小学校 体育館	1.7	第二大山崎小学校 普通教室棟	258.6	第二大山崎小学校 普通教室棟	258.6	第二大山崎小学校 管理教室棟 体育館	186.7 83.3
	部位修繕			第二大山崎小学校 体育館	1.7	第二大山崎小学校 体育館	1.7	第二大山崎小学校 体育館	1.7	第二大山崎小学校 体育館	1.7	第二大山崎小学校 体育館	1.7		
その他施設整備費															
維持修繕費			3.2		3.2		3.2		3.2		3.2		3.2		3.2
光熱水費・委託費			80.9		80.9		80.9		80.9		80.9		80.9		80.9
合計			84.1		169.3		336.5		336.5		427.9		427.9		535.8

※維持修繕費、光熱水費・委託費については、過年度における経費の同等水準を要するものとして設定しています。(参照 p12)
